## COMPAGNIE THEATER

EEN VERKENNEND KLEURONDERZOEK NAAR DE OORSPRONKELIJKE  
AFWERKING VAN HET INTERIEUR

## INLEIDING

Op verzoek van ir Allard Meine Jansen architect bij Allard Architecture is een kleuronderzoek uitgevoerd aan de kolommen, raam- en kozijnhout en grote kroonlijst in het interieur van de voormalig Hersteld Evangelische Lutherse Kerk uit 1792. Ook het gewelf uit 1881 is aan een kleuronderzoek onderworpen. De voormalige kerk werd tot voor kort gebruikt als Compagnie Theater.

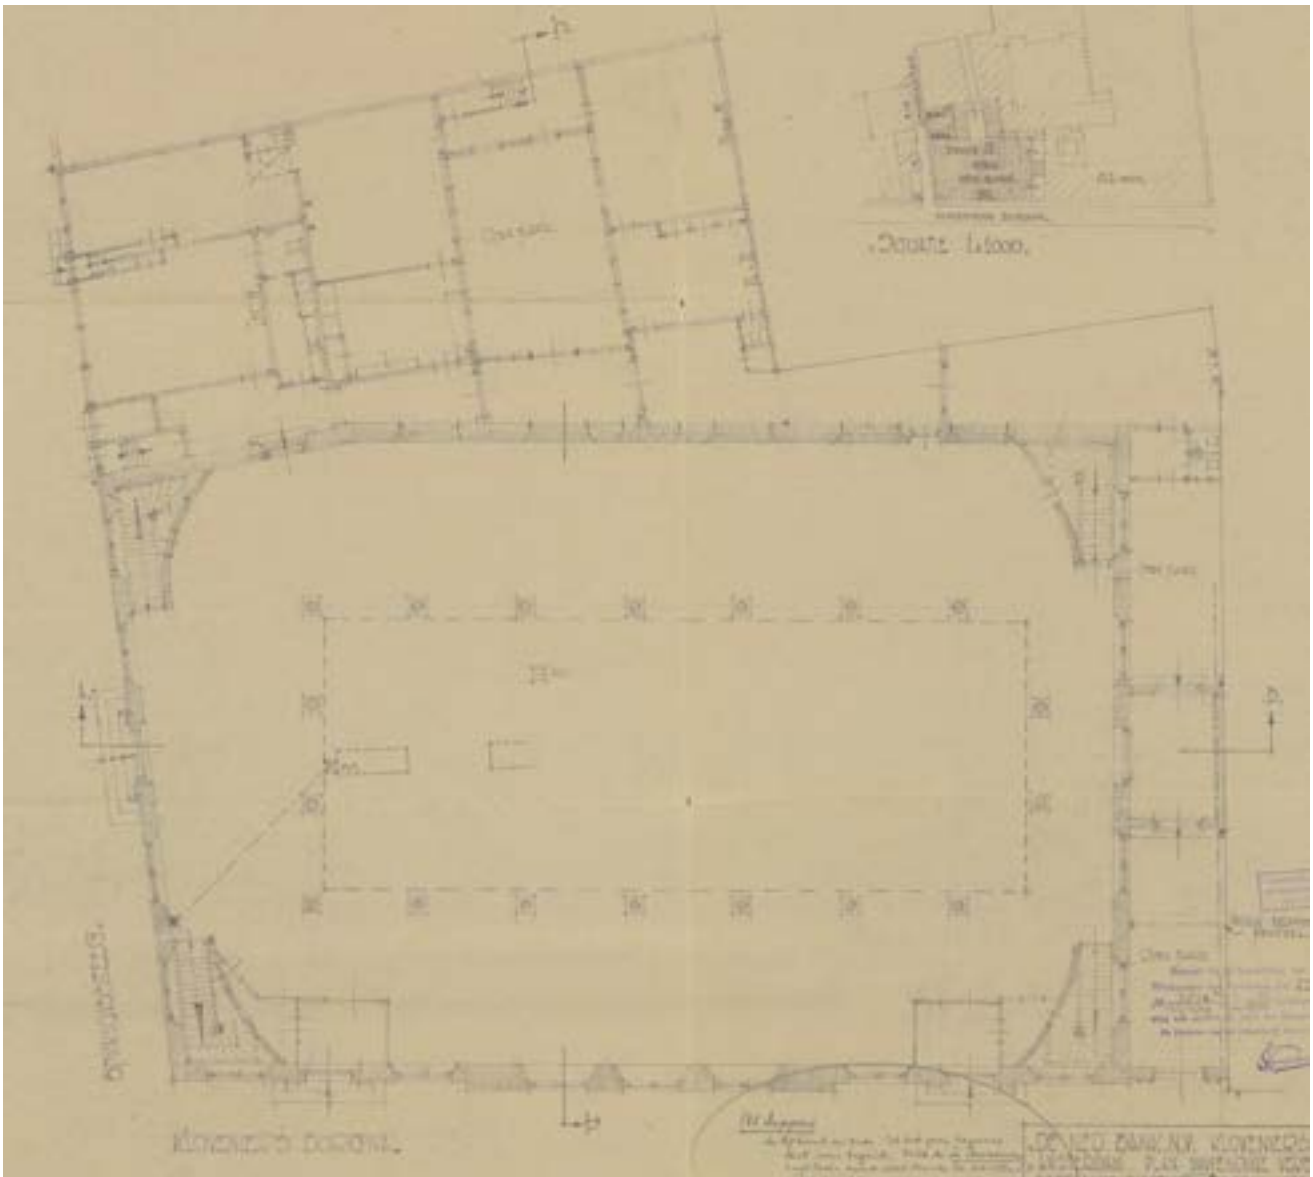
1792 – Plattegrond van de begane grond van de kerk en naastgelegen bebouwing.

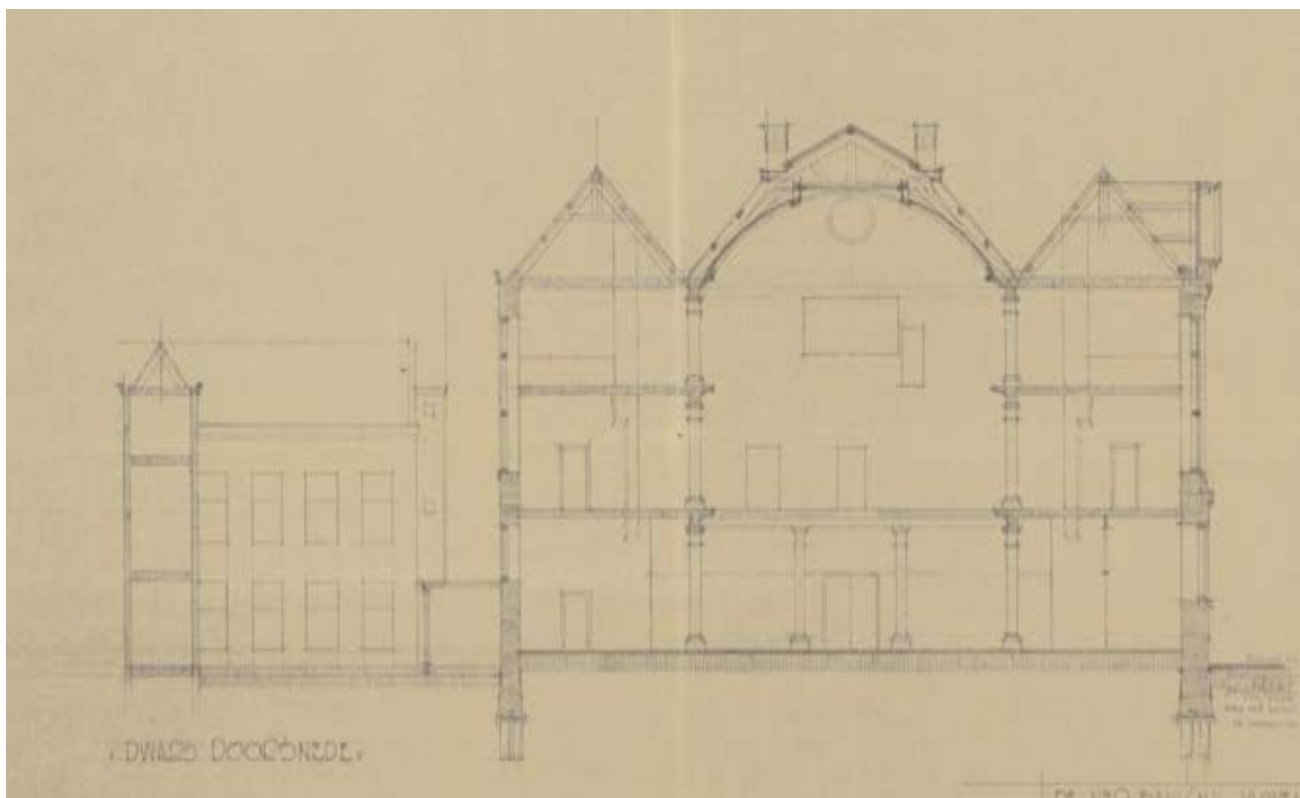
1951 – Doorsnede bestaande situatie.

Het interieur van de kerk was een grote open ruimte met rondom galerijen op de begane grond en op de twee verdiepingen. De preekstoel en orgel werd ontworpen door Ziezenis jr en sr. Het houtwerk van de orgelkas was (volgens een publicatie) okergeel geverfd, met guirlande donkergroen en het beeldbouwwerk wit. Het orgel werd aan de zijkanten op de in de 18<sup>e</sup>-eeuwse gebruikelijke wijze omgeven door een op hout geschilderde 'draperie'<sup>1</sup>.

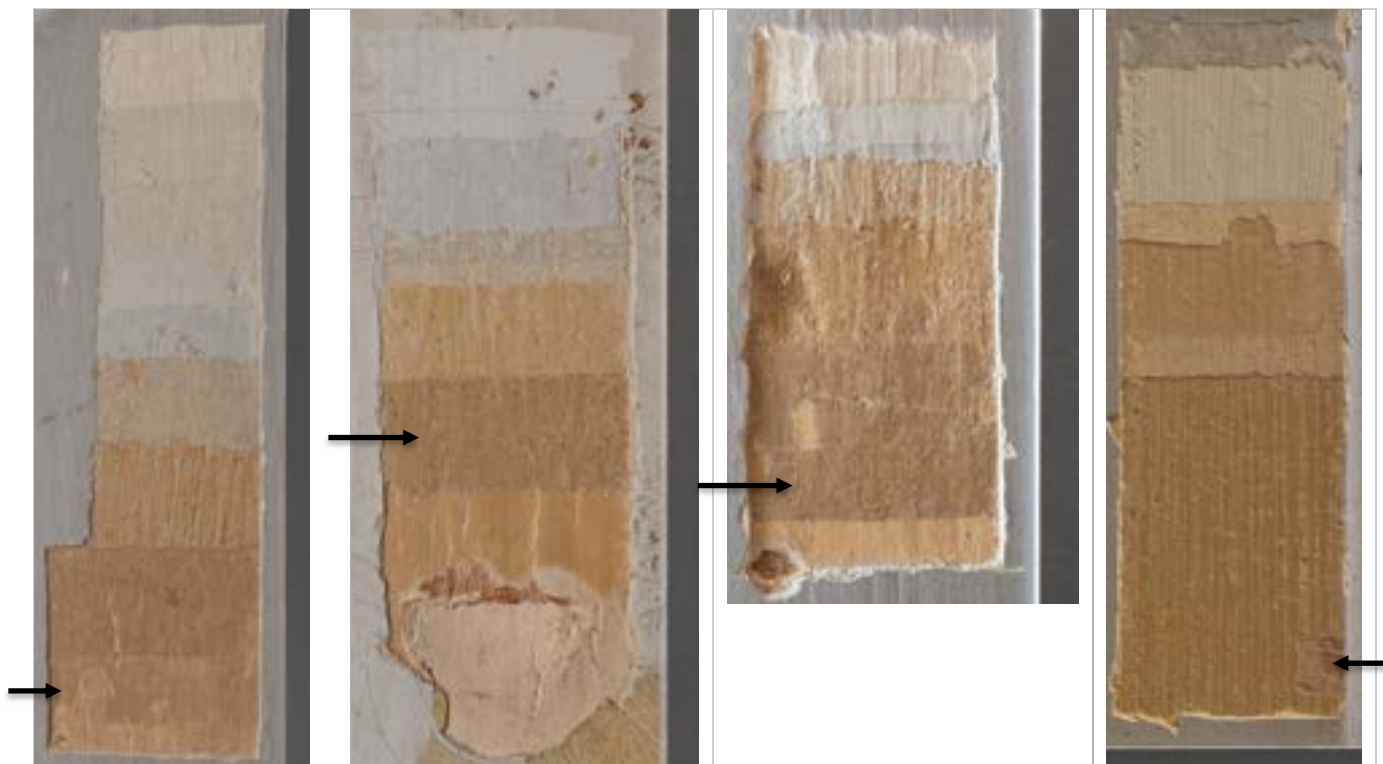
Stratigrafien van kolommen op de 2<sup>e</sup> verdieping. De pijl geeft het oorspronkelijke afwerkstadium aan.

De oorspronkelijke afwerking van de kolommen, ramen, kozijnen en kroonlijst is een okergeel. Deze afwerking is als volgt opgebouwd; op de houten ondergrond ligt een krijtlijmgrondering waarop een okergele verflaag is aangebracht.

Bij het vrijleggen van de oorspronkelijke afwerking is de kleur bepaald. De okergele kleur komt overeen met kleurnummers S3030-Y10R en S4030-Y10R. Hierbij moet echter wel rekening gehouden worden met een vergeling van het bindmiddel onder invloed van de afwezigheid van daglicht. De kleur kan grotendeels terug opleken als het een tijd aan daglicht is blootgesteld. Mogelijk is de oorspronkelijke kleur iets lichter dan de genoemde kleuren. De okergele afwerking is 2 tot 4 keer in dezelfde kleur overgeschilderd. Halverwege de stratigrafie wijzigt de kleur. De laatste okergele kleur wordt overgeschilderd met een lichtgrijs afwerkstadium. Mogelijk dateert deze afwerking uit 1856 toen een afwerking werd voorgeschreven met een witte en een grijze grondering (zie bladzijde 5). Hierna volgt een zeer licht blauw afwerkstadium. Hierna volgen een aantal moderne lichte afwerkingen.

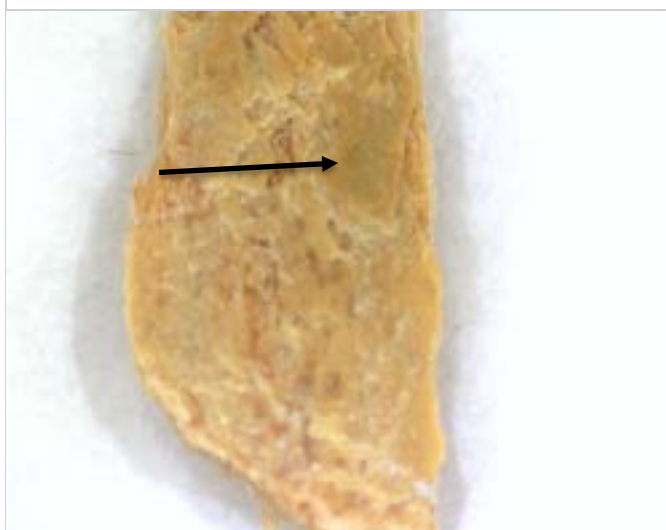
Verfmonster CTA-M01, (onderste helft)  
hoofdgestel onder gewelf

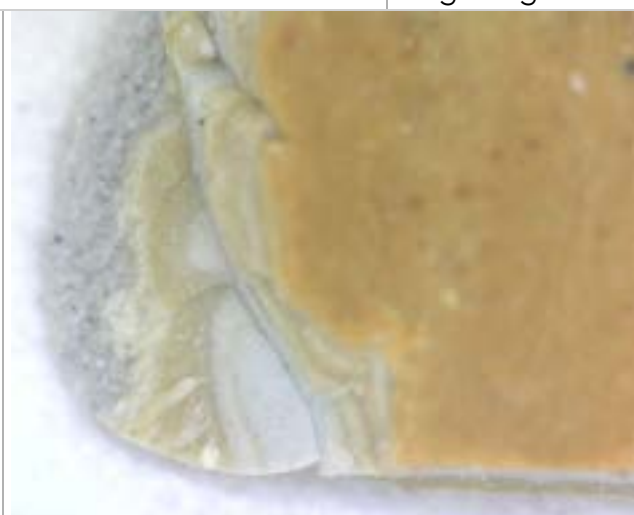
Verfmonster CTA-M01, (bovenste helft)  
hoofdgestel onder gewelf, van onderaf  
bekeken.

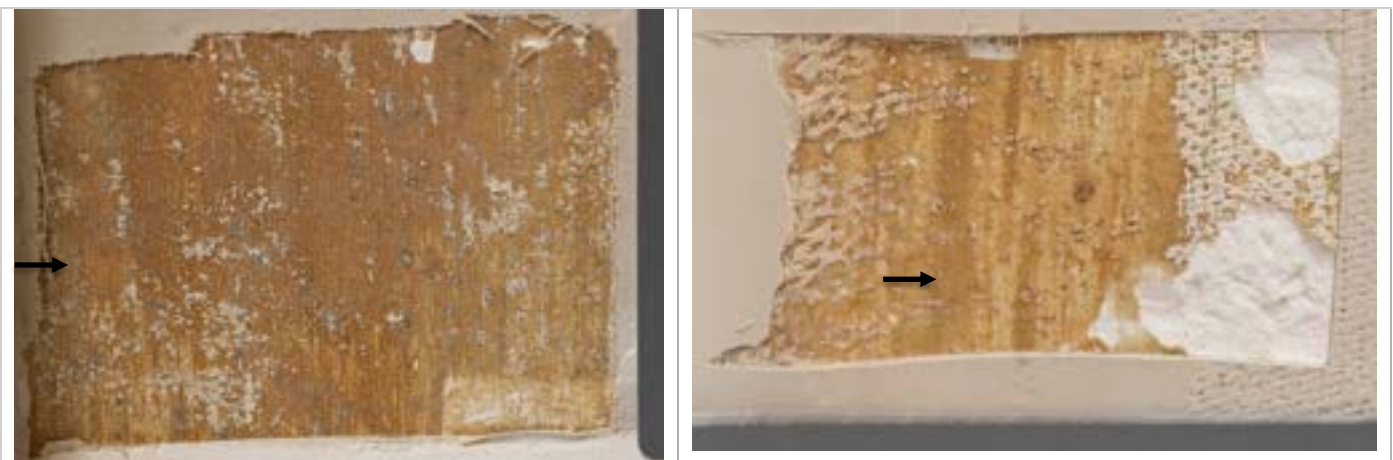
houtimitatie/houtimpressie op het gestuukte koepelgewelf dd. 1881

Uit de literatuur blijkt dat de oorspronkelijke kleur van het achttiende -eeuwse gewelf wit moet zijn geweest. Dit plafond geheel vervangen door het stucplafond met ribben en cassetten uit 1881. De oorspronkelijke kleur van het plafond uit 1881 is een eikenhoutimitatie of een houtimpressie. Op sommige onderzoekslocaties zijn houtnerven geschilderd en op andere locaties lijkt de afwerking meer op een streperig bruin.

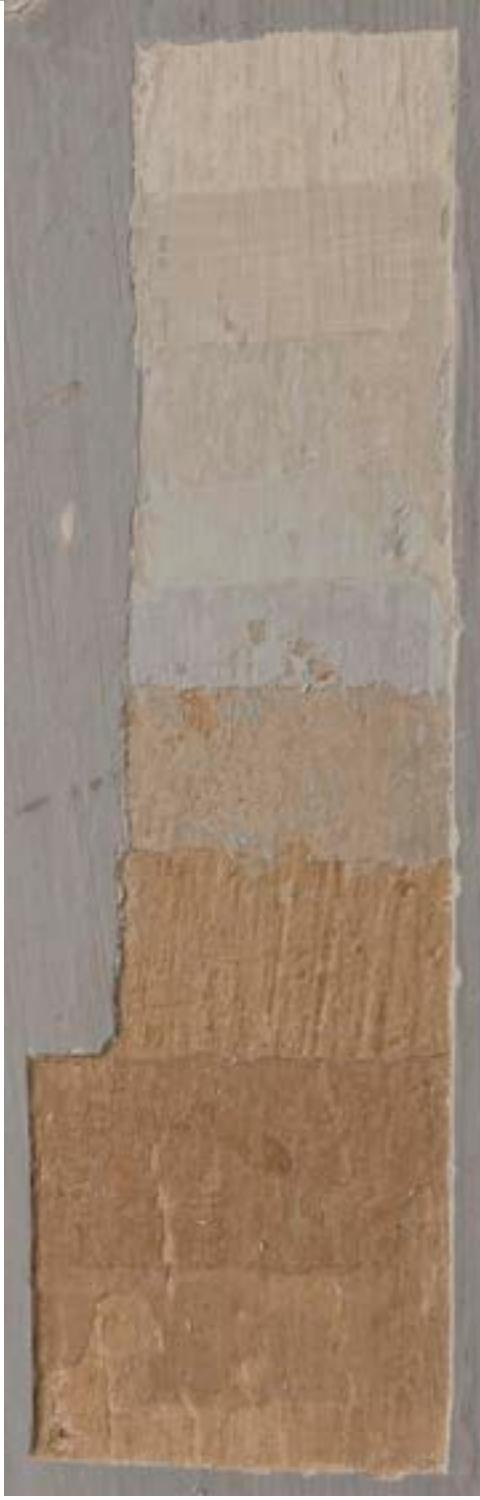
| Onderdeel: kolom (verplaatst) | | Verfmonster: | | |
| Onderzoekslocatie: 2 <sup>e</sup> verdieping spinhuissteeg/trappenhuis | | Datum: 25 juli 2022 | | |
| | I | 3 | okergeel | oorspronkelijke afwerking |
| | | 1 | wit | krijtlijmgrondering |
